過去の地震で、暖房用及びプロセス用ボイラーにどのような被害があったのでしょうか？

過去の地震の中で“阪神・淡路大震災”を例にとりますと、ボイラー設備の被害は、他の機械設備に比べて大きかったといえますが、幸いにも早朝の地震であったため、ボイラーの火災・爆発などによる二次災害が発生したものではありませんでした。

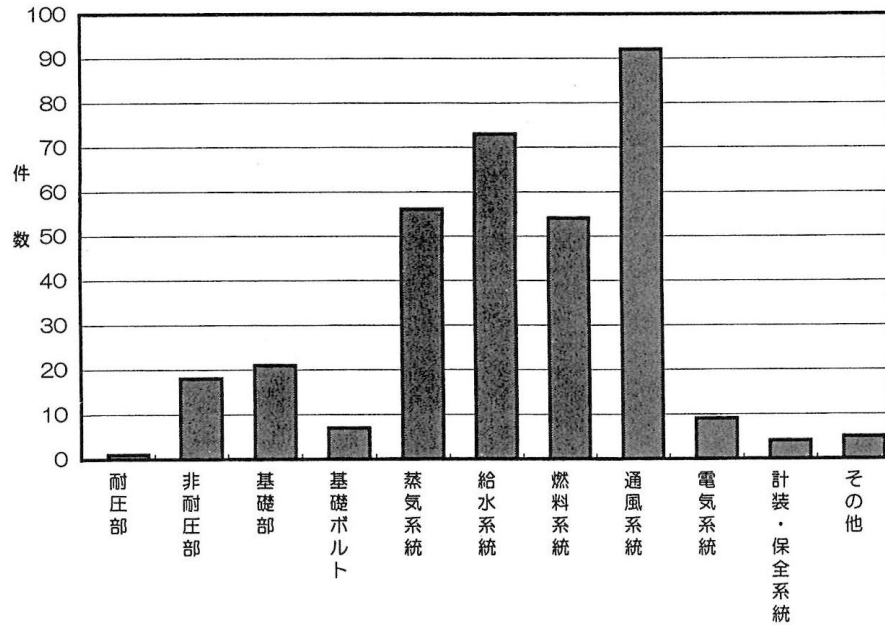
図2-1 ボイラー設備の被害状況の内訳

これら被害状況の内訳を、図2-1に示します。被害件数で最も多かったのが、煙突、通風ダクトなどの通風系統で、次に給水配管、タンク、給水ポンプなどの給水系統、蒸気配管、継手などの蒸気系統、燃料配管、バーナ、燃料タンクなどの燃料系統の順となっています。

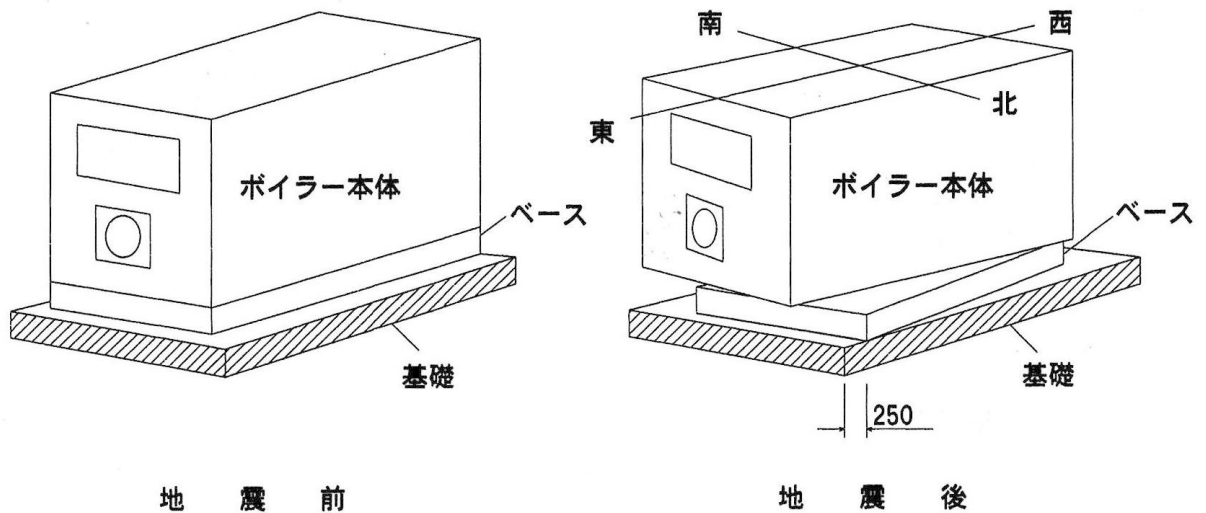
図2-2 被害を受けた鋳鉄製ボイラーの地震前後の移動

- ① ボイラー本体については、アンカボルトで固定していない鑄鉄製ボイラーが移動したため、配管などが破損した例（図2-2、写真2-1）があり、また水管ボイラーでは、その周辺の地盤沈下により据付け基礎が露出した例（写真2-2）もあります。しかし、いずれもボイラー本体の圧力部の損傷は少なく、地震後の点検及び水圧テストで缶体の異常は認められませんでした。
- ② 燃焼装置の被害例としては、鑄鉄製ボイラーのロータリバーナの破損（写真2-3）、水管ボイラーのダクト伸縮継手の破損（写真2-12）があげられます。
- ③ 自動制御装置では、タンク緊急遮断弁の破損などがあります。
- ④ 附属装置では、給水装置の破損（写真2-4）及び台盤の脱落、地盤の液化で基礎の不等沈下による給水加熱器、空気予熱器などの被害例があります。

地震後、ボイラーの台盤はコンクリート製基礎に対して約250mm横にずれているが、ボイラー本体はほぼ元の位置にあった。ボイラー本体は、南北方向の大きな地震動により一旦北に移動し、反動で南に戻ったものと推察できる。

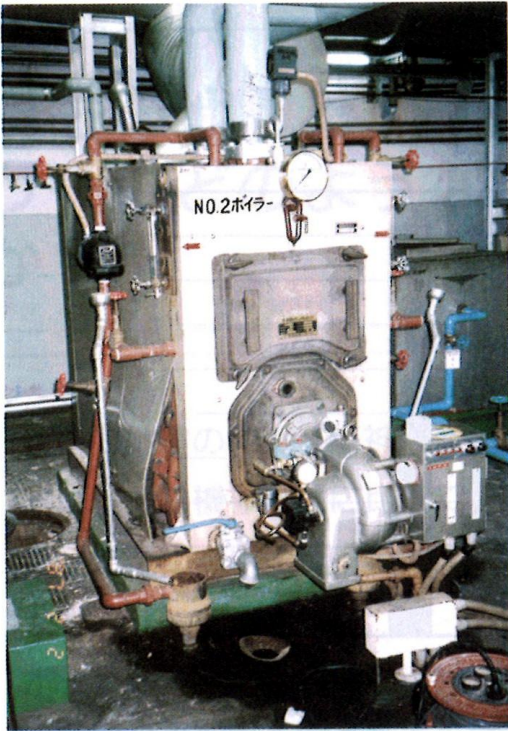
写真 2-1 被害を受けた
鋳鉄製ボイラー

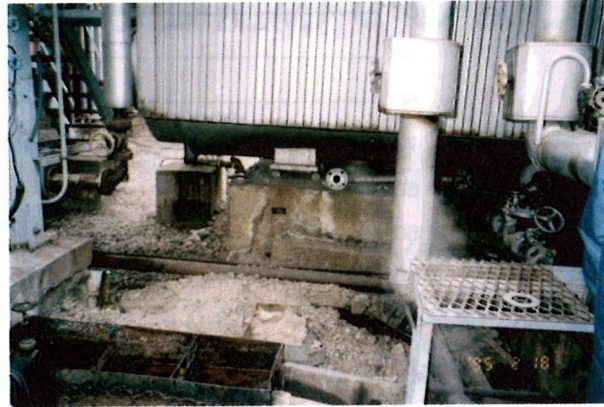
写真 2-2 プロセス用水管ボイラー
まわりの地盤沈下

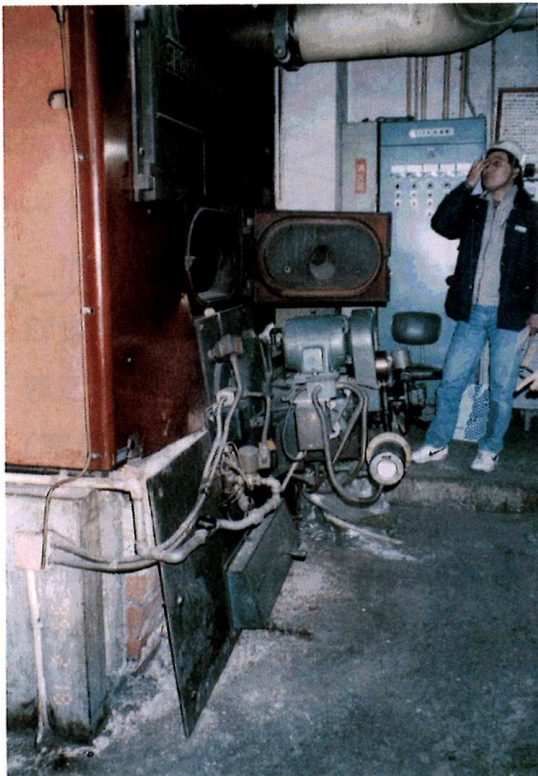
写真 2-3 鋳鉄製ボイラー前面
のロータリバーナ破損

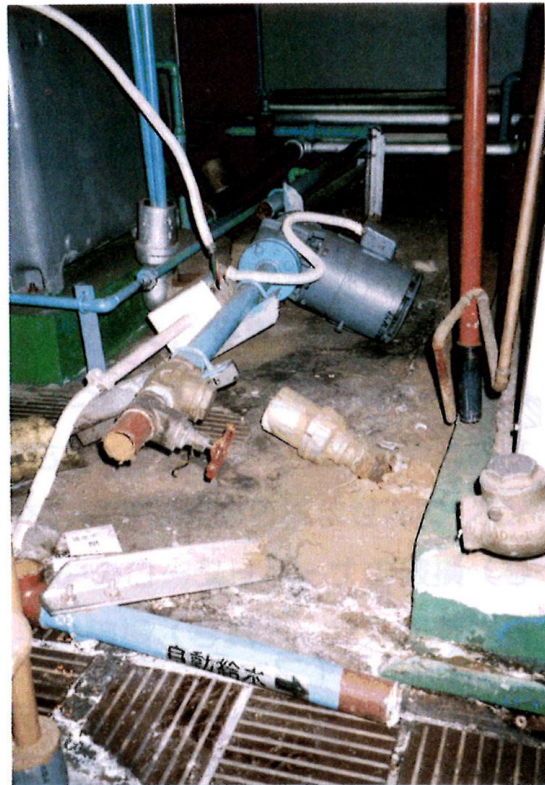
- ⑤ 配管・弁などでは、給水ポンプ等の配管の破損（写真2-4）、自動給水弁、ブロー弁の破損事例があります。

写真 2-4 破損したボイラー給
水装置
